BAB III

METODOLOGI PENELITIAN

Dalam mencari solusi dari sebuah penelitian yang diamati tentang kegagalan HV line Proteksi, dibutuhkan langkah – langkah untuk menguraikan pendekatan dan model dari masalah tersebut.

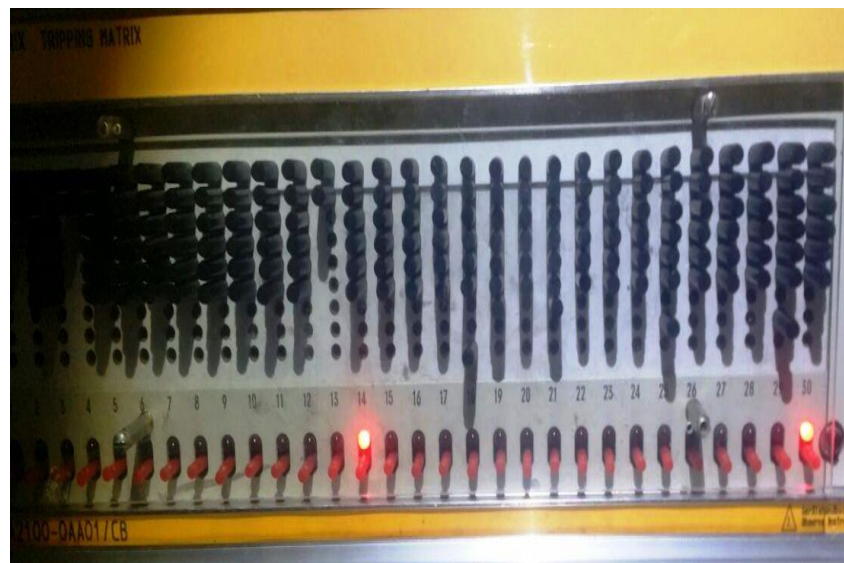
Gambar 3.3 *Indikasi Alarm pada Matriks 14 & 30*

Pada Gambar 3.3 dan Gambar 3.4 merupakan Indikasi Alarm yang muncul pada *Matriks 14 & 30* serta *coupling module F97 CH4*. Munculnya signal HV Line Protection Trip dan A30 Branch & Breaker Failure Protection. Isolasi coupling modul F97 (Proteksi Brach Breaker).

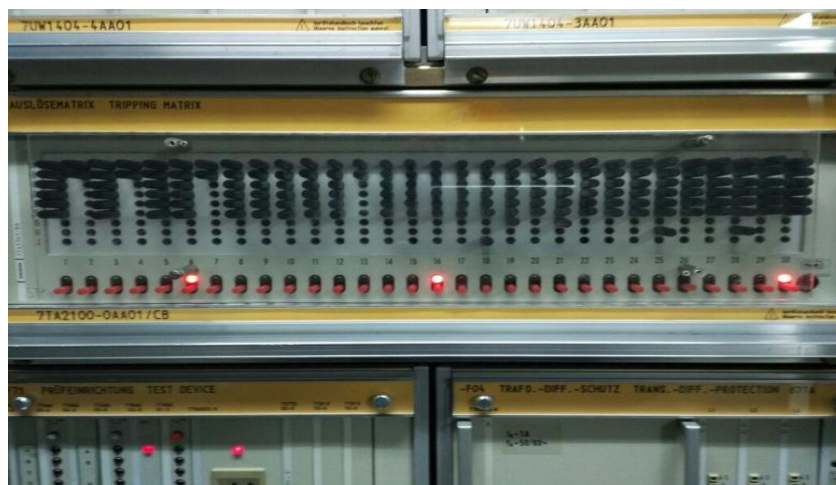
Gambar 3.5 *Indikasi Alarm pada Matriks 6,16,dan 30*

No	Item	Uraian
IV	PENYEBAB GANGGUAN	Munculnya alarm STG No.1 HV Line Protection Trip
V	AKIBAT YANG DITIMBULKAN 4. Pemadaman 5. Part Yang Rusak Perkiraan Kerugian	Tidak ada Tidak ada Jam: 06:36 s/d 08:51 ST#1.0 FO1
VI	PERBAIKAN YANG DILAKUKAN	- Investigasi ke GITET Lock Out Operate FAHA 7 TR 2900/4 dan FA 7 TR 3011/324. - Target Trip Matrix No.30 sementara dilepas kalau ada signal dari HV Line Prot (Branch & B.F Prot),tidak mengerjakan unit Trip tapi bisa mendeteksi Alarm HV Line Protection melalui Coupling modul F97 -GITET melakukan penggantian Modul Synchronize ST#10
VII	UNIT BEROPERASI KEMBALI	Jam 08:51 ST# 1.0 52G ON (Combined by HRSG# 1.3)

Pada Gambar 3.5 merupakan Indikasi Alarm yang muncul pada *Matriks 6,16,dan 30*. Munculnya alarm STG No.1 HV Line Protection Trip.
