BAB V ANALISIS DAN INTERPRETASI

5.1 Analyze

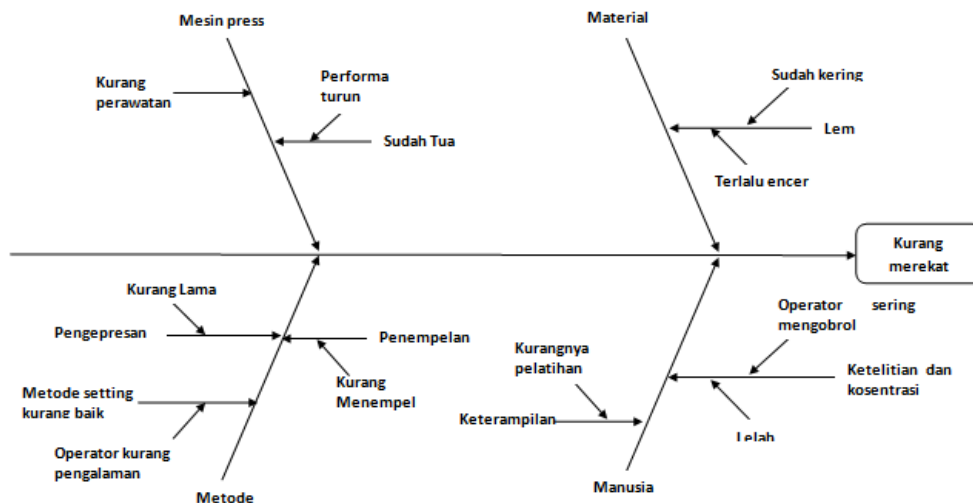
Gambar 5.1 *Fishbone* Diagran *Defect* sponge dan sole kurang melekat

Berdasarkan gambar 5.1 dapat diketahui akar penyebab terjadinya *defect* sponge dan sole kurang melekat yaitu pada material lem yang terlalu encer atau sudah kering yang akan mengakibatkan lem tidak melekat sempurna. Kemudian pada mesin pengepresan yang memiliki performa turun karena sudah tua dan kurangnya perawatan, pada manusia atau pekerjaanya yang tidak teliti dan konsentrasi saat pengeleman, penempelan dan pengepresan sandal yang dakibatkan operator kelelahan atau sering mengobrol sesama pekerja. Metode yang dilakukan pada pekerja saat pengeleman kurang menempel, pengepresan kurang lama, dan operator kurang pengalaman.

Untuk mengatasi atau meminimalisir *defect* sponge dan kurang merekat, Mengganti material lem yang lebih bagus dari sebelumnya dan memberikan waktu standar pengeringan serta memberikan kebijakan atau aturan kepada pekerja untuk mengurangi obrolan dengan sesama pekerja yang tidak memberikan nilai tambah pada proses produksi sandal. Dan memberikan *reward* atau penghargaan kepada pekerja yang bagus.

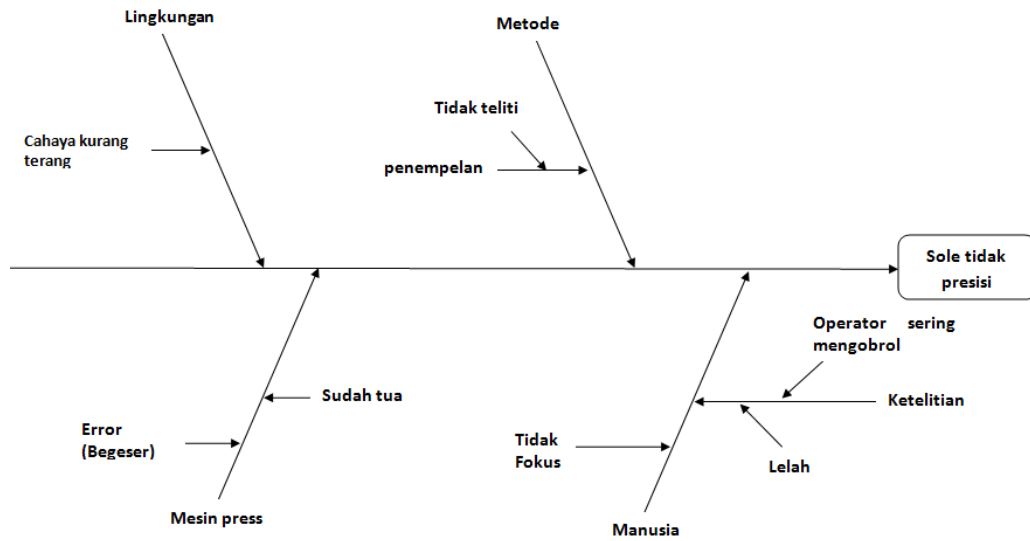
Gambar 5.2 *Fishbone Diagram Defect* sandal sole tidak presisi

Berdasarkan gambar 5.2 dapat diketahui akar penyebab terjadinya *defect* sole tidak presisi yaitu pada manusia atau pekerjaannya yang tidak teliti dan tidak fokus saat penempelan sole dan sponge karena operator sering mengobrol sesama pekerja dan kelelahan. Mesin press dan pemotong yang sudah tua dan error saat digunakan yang mengakibatkan bergeser sendiri rollnya. Pencahayaan pada perusahaan kurang terang pada saat proses penempelan sehingga pekerja tidak teliti.

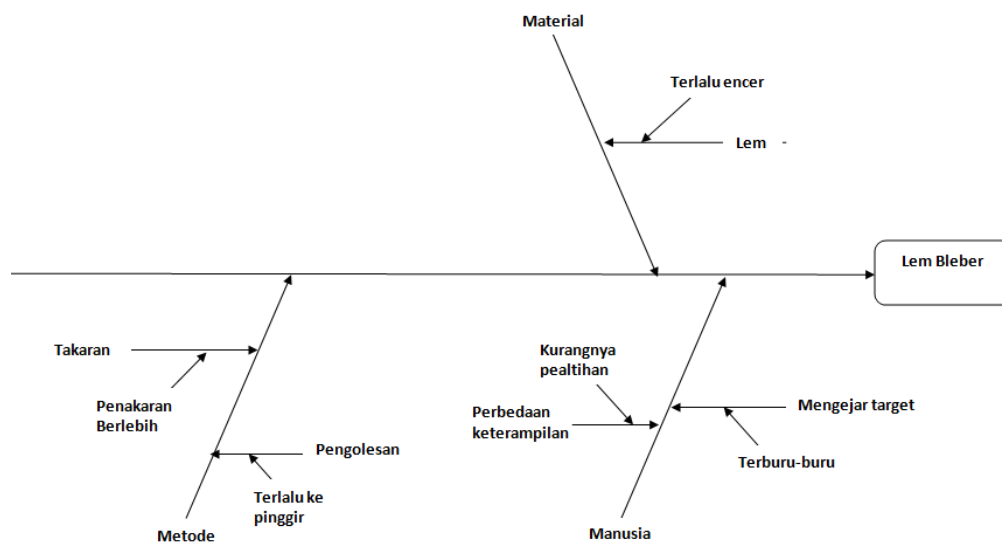
Gambar 5.3 *Fishbone Diagram Defect* Lem bleber

Berdasarkan gambar 5.3 dapat diketahui akar penyebab terjadinya *defect* lem bleber yaitu pada material lem yang digunakan terlalu encer. Kemudian pada manusia atau pekerja yang terburu-buru untuk mengejar target serta kurangnya pelatihan. Metode penakaran pemberian lem pada sponge yang dilakukan pada pekerja terlalu banyak atau berlebihan yang mengakibatkan lem bleber.

Berdasarkan pada tabel FMEA rekomendasi perbaikan pada *defect* ini yaitu memberikan pengarahan kepada pekerja terkait penggunaan lem dan memberikan seberapa banyak kebutuhan lem yang digunakan dengan cara pelatihan-pelatihan.

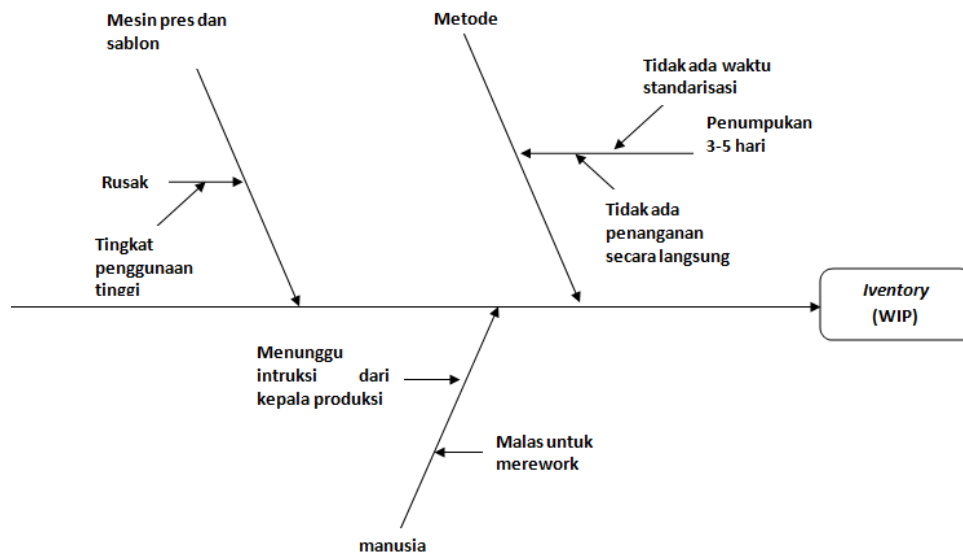
Gambar 5.4 *Fishbone Diagram waste inventory*

Berdasarkan gambar 5.4 dapat diketahui akar penyebab terjadinya *waste inventory work in process* (penumpukan produk cacat kurang merekat dan warna sablon kurang merata) yaitu metode yang dilakukan kurang baik karena pihak manajemen tidak memberikan waktu standarisasi yang sesuai dan wewenang kepada pihak produksi untuk langsung di-*rework*. Serta mengakibatkan pekerja malas untuk mengerjakan karena lama. Dan pada mesin sering mengalami error atau rusak mengakibatkan kecacatan produk menumpuk.

Rekomendasi perbaikan pada *waste* ini yaitu menempatkan produk terindikasi cacat ditempatkan ke tempat yang khusus agar tidak terjadi penumpukan pada rantai produksi dan tidak mengganggu aliran produksi. Dan penanganan secara langsung tanpa menunggu waktu yang lama untuk *me-rework* produk terindikasi cacat agar semangat pekerja tidak turun atau tidak malas saat terjadi *me-rework*.

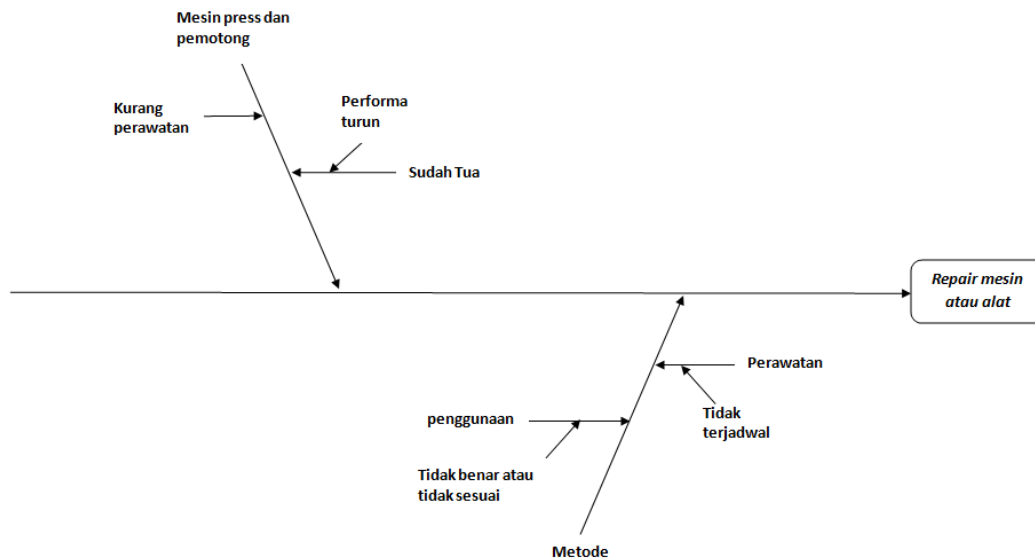
Gambar 5.5 *Fishbone diagram waste waiting repair mesin*

Berdasarkan gambar 5.5 dapat diketahui akar penyebab terjadinya *waiting* atau waktu menunggu yaitu pada metode terjadinya *repair* mesin atau alat yang perawatannya tidak terjadwal dan penggunaannya tidak benar atau tidak sesuai, sedangkan pada mesin kurang perawatan dan mesin sudah tua mengakibatkan performa turun dan tidak bekerja secara maksimal.

Berdasarkan tabel FMEA terjadinya *waiting* karena ada perbaikan mesin lama atau tua yang tidak ada batasan waktu kapan mengenai penggantian bagian-bagian mesin dan perawatan yang intens, seharusnya ada perawatan mesin secara intens supaya mesin atau alat yang digunakan tidak mengalami trobel atau rusak dan perusahaan menetapkan jadwal berkala mengenai pengantian bagian-bagian mesin dan tidak hanya melihat saat bagian tersebut mengalami kerusakan atau tidak bisa dipergunakan kemudian baru diganti.

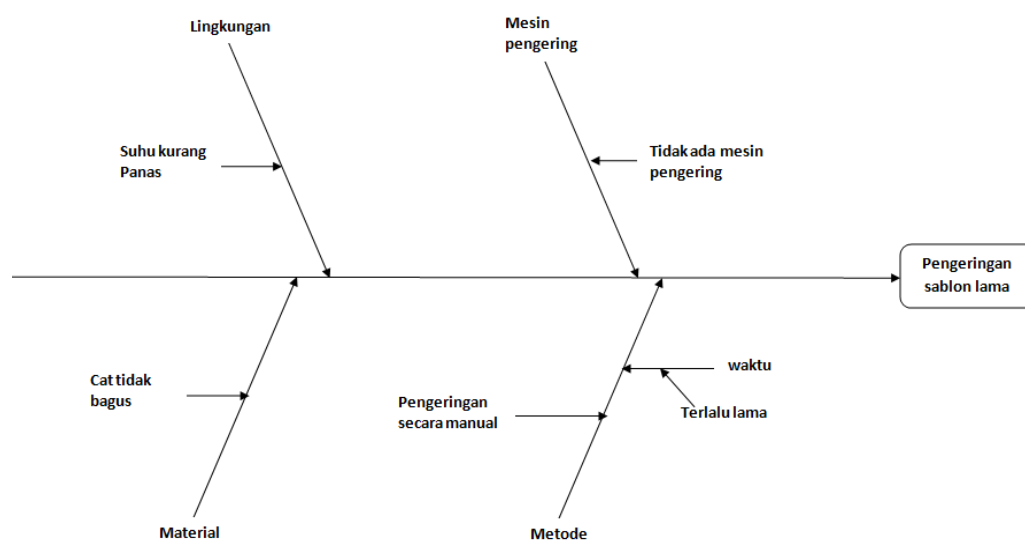
Gambar 5.6 *Fishbone diagram waste waiting pengeringan sablon*

Berdasarkan gambar 5.6 dapat diketahui akar penyebab terjadinya *waiting* atau waktu menunggu pengeringan sablon yaitu pada metode waktu yang diterapkan terlalu lama dan pengeringan secara manual dan pada mesin tidak ada mesin pengering yang sesuai.

Berdasarkan tabel FMEA rekomendasi perbaikan pada *waste*, Menyediakan alat pengering untuk proses pengeringan agar waktu pengeringan. Dan mengganti cat sablon yang lebih bagus agar kualitas meningkat dan cepat kering agar waktu pengeringan tidak lama.
