ANALISA PENYEBAB TERJADINYA KAVITASI PADA POMPA SENTRIFUGAL TIPE 6/4D-AH DI PT ANTAM UBPE PONGKOR

Muhammad Bima Alamsyah¹, Alviani Hesthi Permata Ningtyas²
Program Studi Teknik Mesin, Fakultas Teknik, Universitas Muhammadiyah Gresik
Jl. Sumatera 101 GKB, Gresik 61121, Indonesia
e-mail : alambima230@gmail.com

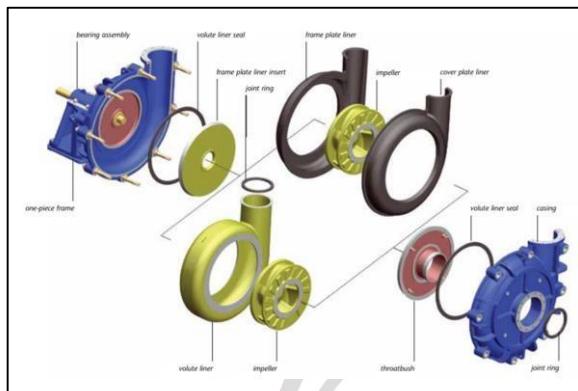
Gambar 1. Komponen Pompa Sentrifugal Tipe 6/4 D-AH

Pada pompa Sentrifugal tipe 6/4D-AH terdapat beberapa komponen yang penting untuk memastikan kinerja pompa agar optimal. Adapun beberapa bagian tersebut yakni, *bearing* digunakan untuk mengatur gerakan relatif antara motor dan pompa agar bergerak sesuai dengan arah yang diinginkan. *Frame plate* berfungsi sebagai penompang dan pelindung bagian-bagian internal pompa, termasuk *impeller* dan *casing*. *Volute liner* adalah bagian yang berbentuk corong melengkung yang luasnya bertambah ke arah port pembuangan yang bertujuan untuk membantu menyeimbangkan tekanan hidrolik pada poros pompa. *Impeller* adalah bagian yang berputar dari pompa yang digunakan untuk mentrasfer energi dari motor dengan mempercepat cairan keluar dari pusat rotasi. Terakhir, *Throatbush* adalah bagian basah dalam pompa yang menghubungkan lapisan pelat dan membentuk ruang pompa untuk bekerja dengan *impeller*.

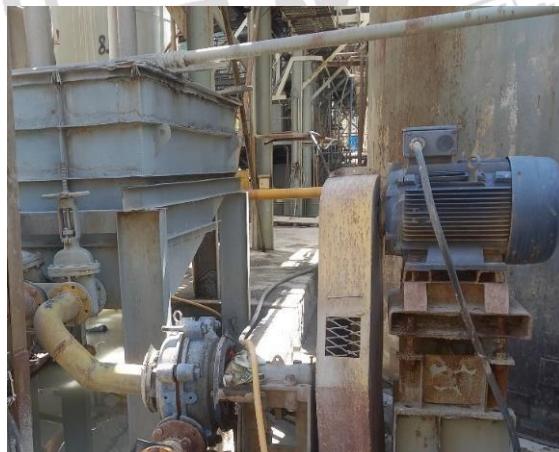
Pump model	6/4D-AH
Head	39m
Debit aliran	0,023m ³ /s
Kecepatan	1185 r/min
Effisiensi	43%
Diameter pipa	153mm
NPSHa	10m
Atmospheric head	10,3m
Head vapor Pressure	0,24m
Pressure gauge suction	15 bar

Gambar 2. Pompa sentrifugal tipe 6/4 D-AH

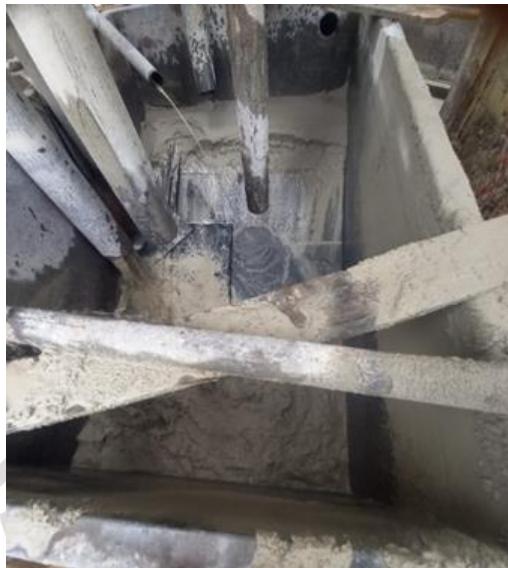
Hasil perhitungan yang telah dilakukan diperoleh nilai NPSH_r lebih besar daripada NPSHa ($NPSHa < NPSH_r$) ini menunjukkan terjadinya kavitas pada pompa sentrifugal tipe 6/4D-AH. Penyebab nilai NPSH_r lebih besar daripada nilai NPSHa ini dikarenakan adanya penurunan volume cairan pada overflow tangki detok yang menyebabkan penurunan tekanan di lubang hisap pompa. Dalam kondisi ini, tekanan di dalam pompa turun di bawah tekanan uap cairan yang menyebabkan pembentukan pusaran dan gelembung uap di dalam aliran.

Pembentukan gelembung ini, saat dibawa oleh cairan yang mengalir ke tempat yang tekanan lebih tinggi akan tiba-tiba pecah dan mengakibatkan pompa mengalami kavitasasi dan menyebabkan kerusakan pada komponen bagian dalam pompa.

Gambar 3. Kondisi dalam overflow tangki detok

1. Melakukan penyesuaian untuk memastikan volume cairan di *overflow* tangki detok cukup untuk mempertahankan nilai NPSHa diatas NPSHr.
2. Melakukan monitoring dan menjaga tekanan pada sisi hisap pompa agar tidak berada pada tekanan dibawah tekanan uap jenuh cairan.

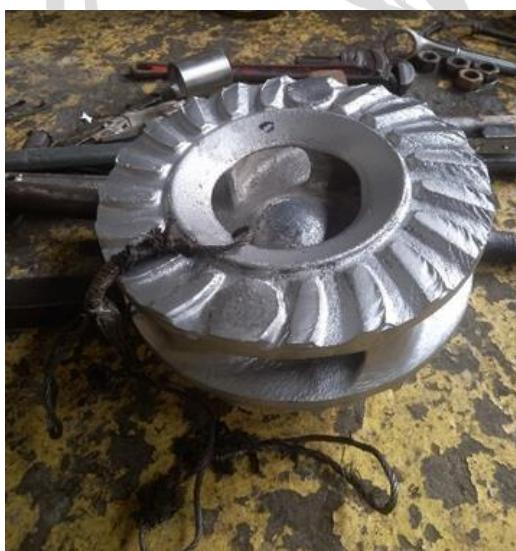
Ketika gelembung uap runtuh disekitar *impeller*, gelombang kejut yang dihasilkan dapat menyebabkan terjadinya pengikisan pada permukaan komponen dalam. Berikut foto komponen yang mengalami pengikisan akibat kavitasasi:

Gambar 4. Kerusakan pada *impeller*

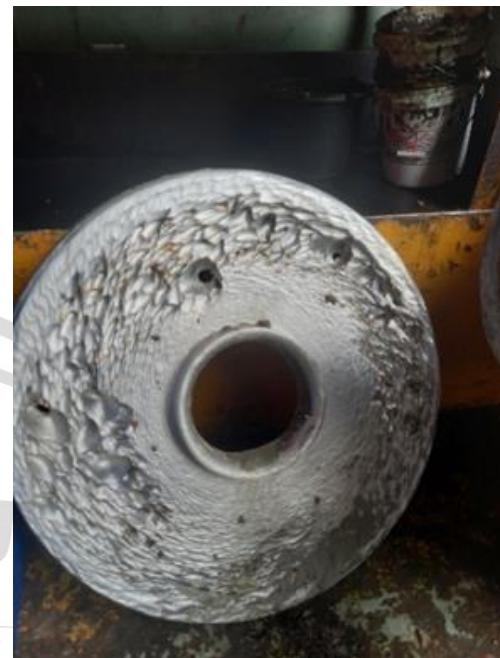
Gambar 5. Kerusakan pada *frame plate*

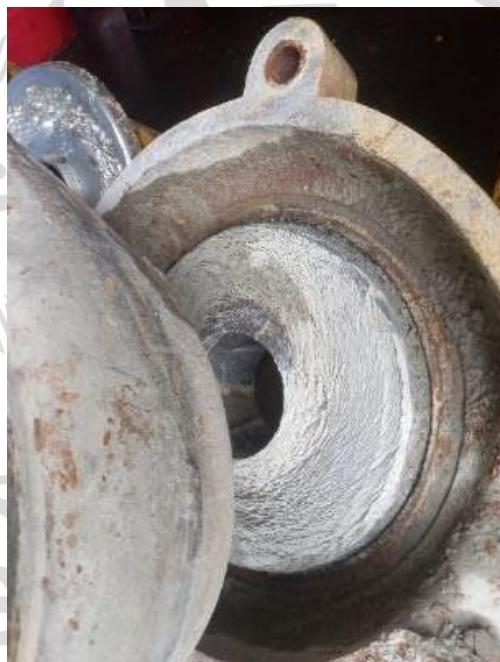
Gambar 6. Kerusakan pada *throatbush*

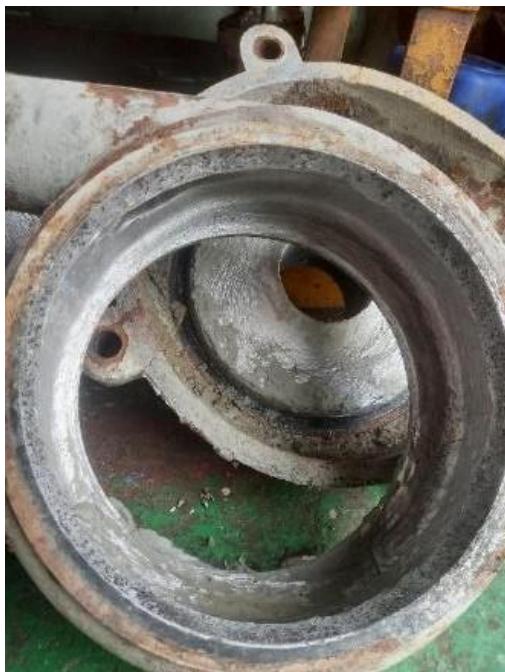
Gambar 7. Kerusakan pada volute liner

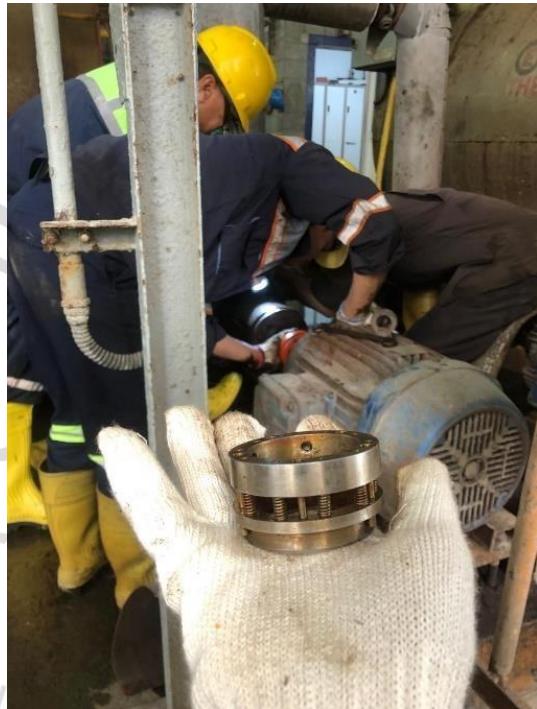
Lampiran 3. Penggantian kopling pompa tangki gecko

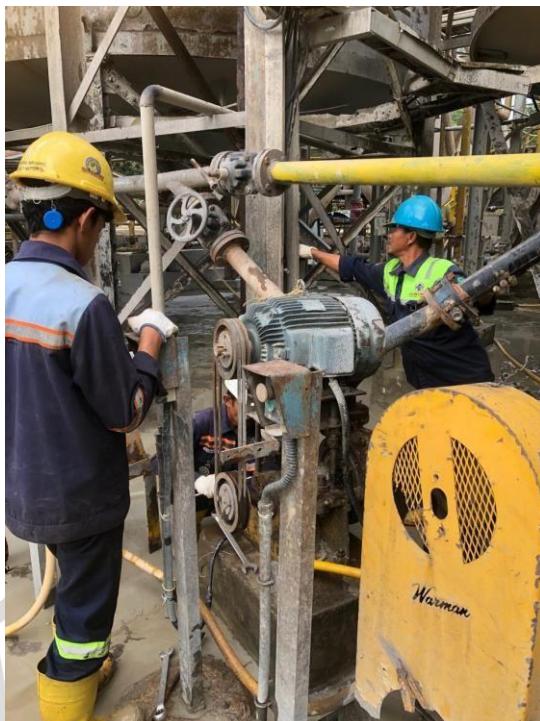
Lampiran 5. Penggantian packing pompa
tailing di plant 2
