BAB V

ANALISIS DAN INTERPRETASI

Adapun analisa dan interpretasi setelah dilakukan perbaikan berkesinambungan adalah sebagai berikut :

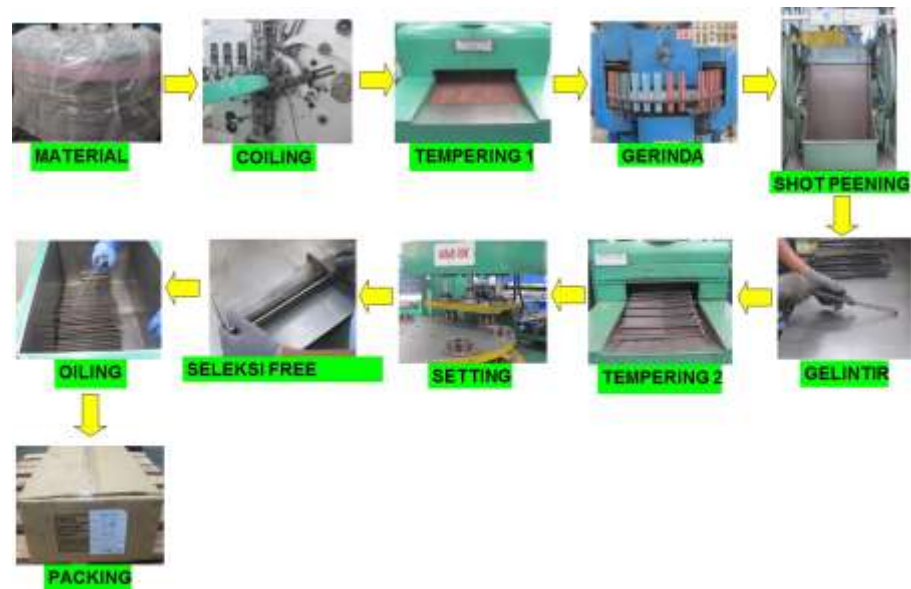
Gambar 5.1 Flow Proses Produksi *Cold Coil Spring*

Berikut gambar flow proses yang kami buat bersama tim :

Dengan demikian diharapkan seluruh operator baik operator yang lama maupun operator yang baru diharapkan bisa memahami proses produksi *coil spring* tersebut.
