BAB V
ANALISIS & INTERPRETASI

5.1 Analisis Tahap Define

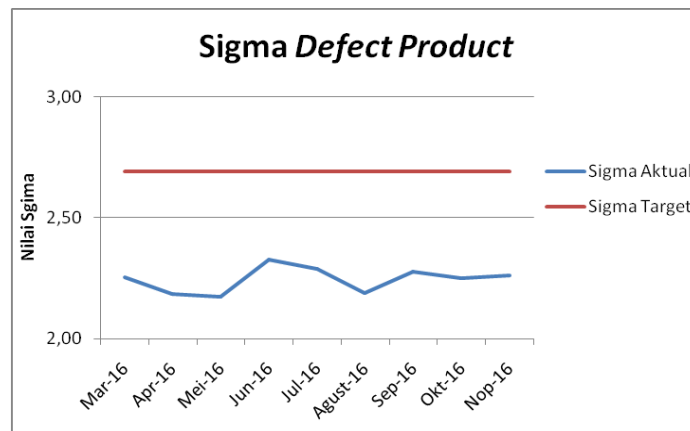
Gambar 5.1 Diagram Sigma Defect Product

Defect Product yang dihasilkan. Adapun nilai sigma masih dibawah Sasaran Mutu Perusahaan bisa dilihat pada Gambar Diagram dibawah ini.

Semakin rendah nilai DPMO mengakibatkan nilai Sigma akan semakin tinggi. Semakin tinggi nilai Sigma sebuah proses memperlihatkan bahwa proses tersebut semakin baik karena mampu menghasilkan produk bebas cacat yang semakin tinggi.

Nilai DPMO dan nilai Sigma tersebut masih berada dari standar yang diterapkan oleh Sasaran Mutu Perusahaan yaitu sebesar 35% dari total
